公益社団法人全国産業資源循環連合会 令和 2 年労働災害情報

全産連労災発生情報 No.202001-1 「作業場で重機にひかれる」

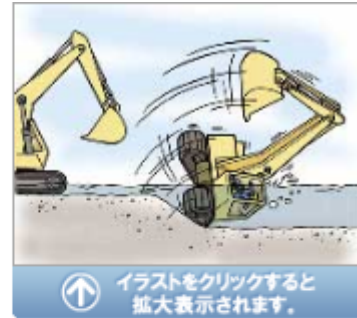
採石現場でドラグ・ショベルの移動中、沈殿池に転落

この災害は、採石現場においてドラグ・ショベルが沈殿池に転落したものである。

災害発生当日の午後は、ダンプカーでの搬出が予定されていなかったため、作業員Aは土砂採取場所や運搬経路の整備、沈殿池に溜まった水を排出する配水管と排水柵の設置を行うことになり、まず同僚Bがドラグ・ショベルを柵の近くに移動させていたが、途中で水深約1.5mの沈殿池にドラグ・ショベルの片側のクローラが落ち約15度傾いてしまった。

Aは、ドラグ・ショベルに乗り込むと直ぐに「ワイヤロープを外してくれ」というので、他の者が危険なので制止したが、再度外すよう指示があったので、ワイヤロープを外したところ、まもなく機体はさらに傾き、横転し、運転席が沈殿池に水没してしまった。

その後、さらに別のドラグ・ショベルを持ってきて、2台で引き上げたがAは作業服に操作レバーが引っ掛かったまま窒息死していた。

災害の直接的な原因は、被災者が同僚の制止を聞かずに自分の操作技能を過信し、転落防止のため他のドラグ・ショベルに接続していたワイヤロープを解かせ、自力でドラグ・ショベルを引き上げようとしたことである。

ドラグ・ショベルが沈殿池にはまり込んだ原因としては、前夜の雨で水位が上昇していてドラグ・ショベルの通り道と沈殿池との区画が明確でなかったことがあげられる。

ドラグ・ショベルを移動させていた通路は一年ほど前までは使用されていたが、新道が完成してからは使用されていない道で、かつ、沈殿池に接近していたのに使用禁止などの措置を行っていなかった。

この現場については、会社の常務が管理していたが常駐はしておらず、当日も朝に作業の指示をしたのみで現場を離れており、一作業員が作業の指示をするなど作業の指揮が明確に行われていなかった。

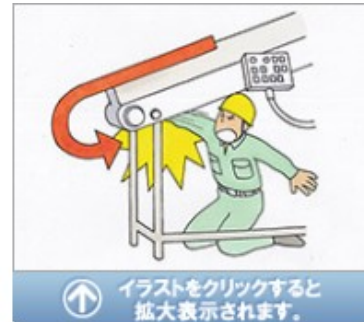
投入コンベアを停止させずにローラ 一部の掃除を行っていたところ、右 腕から胸のあたりまでを巻き込まれ た

被災者は、単独で、破碎機の投入コンベアのリターンローラー部に付着した石膏粉を、ワイヤブラシを用いて擦り落として除去する際、投入コンベアを停止させずに作業したため、リターンローラー部とコンベアベルトの間に、ワイヤブラシごと右腕から胸のあたりまでを巻き込まれたもの。

- 1 投入コンベアのリターンローラー部に、覆い、囲い、あるいは巻き込み防止ブロック等が設けられていなかったこと。
- 2 投入コンベアのリターンローラー部を掃除する際、当該コンベアの運転を停止しなかったこと。
- 3 投入コンベアのリターンローラー部を掃除する際、リターンローラー部に巻き込まれるおそれがあるにもかかわらず、皮手袋を着用したこと。
- 4 事業場における「安全に係るルール（安全5項目：回転部には近づかない、点検補修時には電源ロックを行う、補修時は3人以上で作業を行う、報・連・相の徹底等）」が定められているが、それが順守される体制（補修時は3人以上で行うとされているが、誰が補修作業に加わるのか明確になっていないこと等）となっていなかったこと。

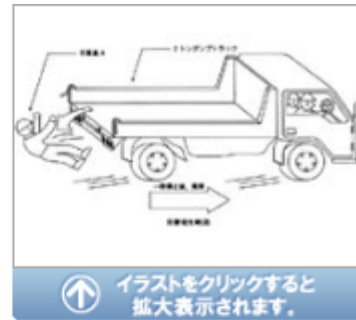
トラックの荷台から転落

荷台の後方にあおりのないトラックの荷台に、作業者を乗せて走行していたところ、荷台に乗っていた作業者が、荷台後方から転落して死亡した災害である。

当該ダンプトラックは、荷台の左右側方にあおりを備えており、両方のあおりを閉じた状態であったが、荷台の後方のあおりについては、作業の都合により、取り外したままであった。

[1] 荷台の後方にあおりのないトラックの荷台に、作業者を乗せて走行させたこと。

[2] 一時停止のあと発進させる際に、荷台に乗車している作業者の状態を確認せず、当該作業者に対して発進の合図を行わなかったこと。

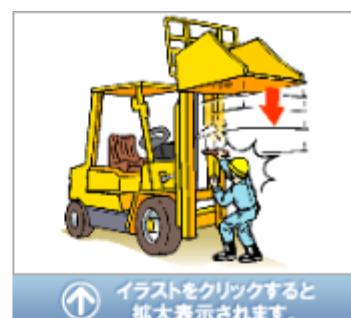
はさまった木切れを取り除き作業中にフォークリフトのバケットが降下してはさまれる

この作業を開始してまもなく、バケットからこぼれ落ちた木切れがフォークリフトのリフトシリンダーにはさまり、バケットが下降しなくなった。

そこで、被災者は、運転席から降りてフォークリフトの正面に回ってバケットの下に入り込み、バールを使ってはさまっていた木切れを取り除こうとしていたところ、バケットが急に降下してきて胸部及び腹部を打撲した。

この災害の直接の原因は、安全な措置をとらないまま、はさまっていた木切れを取り除くため、被災者がフォークリフトのバケットの下に入ったことであり、このような作業を行う場合には、万一バケットが降下しても安全なように安全ブロック等を使用することが必要である。

経営者の安全管理についての認識が希薄であったこと、フォークリフトの運転技能講習を修了した者がいなかったこと、フォークリフトの特定自主検査が一度も実施されていなかったこと等があげられる。

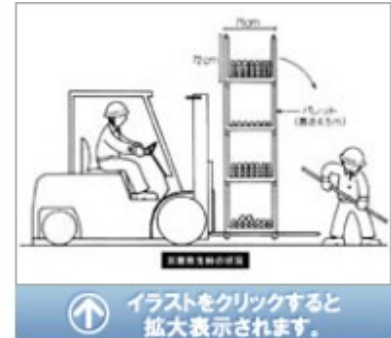
フォークリフトの積荷が落下し、パート作業者に激突

奥へ移動設置するためには、手前に設置された4段積みパレットをいったん横へ移動させることが必要なため、フォークリフトにより積載し、後進して、その後前進させたところ、梱包のため不良品の素材を片付けていたパート作業員を前方に発見し、フォークリフト運転者が急ブレーキをかけた瞬間、フォークに積載していた最上段のパレットが前方へ落下し、パート作業員に激突した。

- [1] 4段積みパレットの重量は下段から95kg、130kg、30kg、130kgと重心が高く、しかもフォークの根元までパレットが入っていない不安定な状態であったこと。
- [2] フォークリフト作業範囲へほかの作業員が立ち上がったこと。
- [3] 前方に、ほかの作業員を発見したため急ブレーキをかけたこと。
- [4] フォークリフトとの接触防止のための誘導者を配置しなかったこと。
- [5] 端数となった素材の整理作業は通常作業ではなく、このための作業手順が確立されていなかったこと。

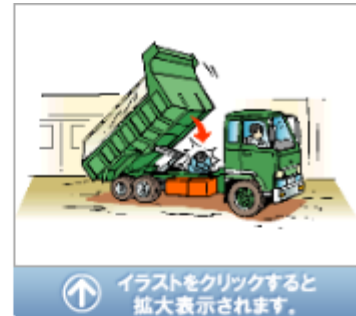
ダンプカーの荷台下で修理作業中荷台が降下

この災害は、ダンプカーの運転中に故障したクラッチの修理のため、被災者がダンプカーの荷台下で作業を行っていたところ、荷台が降下し、被災者が荷台を持ち上げるアームと車体の間にはさまれたものである。

その時、荷台が降下してきて、被災者は荷台を持ち上げるアームと車体の間に挟まれ、約40分後に外傷性循環ショックで死亡した。

- 1 被災者は、修理のため荷台を上げる時上方に電線があり、それに接触するのをおそれて荷台を仰角約25度で止めたこと。
- 2 電線まではまだ距離があったので、同僚が荷台を上げるように言ったので、被災者がレバーを操作したが故障等があったため荷台が上がらなかったこと。
- 3 会社では、安全ブロックが使用できないときには、車載の輪止めを使用するように指導していたのに使用しなかったこと。
- 4 間接的な原因としては、午後6時を過ぎており、日没後で周囲が暗くなっていたこと、もともと車両の点検整備が不十分であったこと等があげられる。

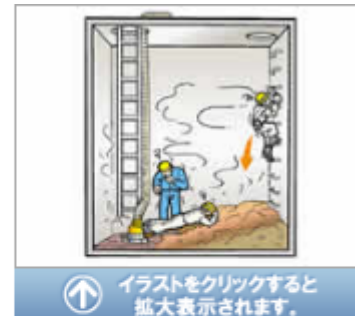
ホテルの汚泥沈殿槽の清掃作業中に 硫化水素中毒

この災害は、ホテルの地下汚泥沈殿槽内において清掃の準備作業に従事していた作業員2名が硫化水素を吸入して意識障害を起こし、また、その救出に当たった作業員1名も同様に硫化水素を吸入し中毒になったものである。

- 1 汚泥沈殿槽内に硫化水素ガスが滞留していたこと
- 2 作業環境の測定方法が不適切であったこと
- 3 汚泥沈殿槽内の換気を十分に行わなかったこと
- 4 作業主任者の職務を十分に行っていなかったこと
- 5 救助作業時に空気呼吸器等を使用させていなかったこと

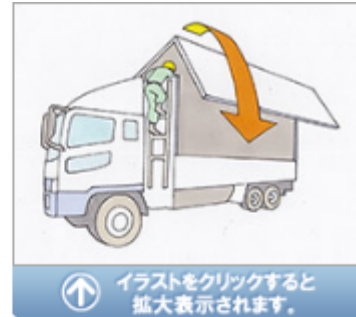
被災者は、ウイングルーフトラックのシリンダー付近からの油漏れ点検作業を行っていたところ、降下してきたウイングに挟まれた

数分後、整備工場の工場長が当該ウイングルーフトラックの前方へ行くと、ウイングが開いて（下がって）おり、被災者がウイングと荷台前部のパネルの間に挟まれ、手足がだらんと下がり、呼びかけにも反応がなかった。また、油圧用の油が車両の側面に勢いよく噴出していた。

- 1 直接原因としては、ウイングを上げ、ウイングの下に入って修理作業を行うにあたり、安全支柱等を使用しなかったこと。
- 2 間接原因としては、以下の3点が挙げられる。（1）ウイングの油圧シリンダー用ホース接続金具が、油圧ポンプからのホースにウイング収納時（ウイングを閉じた状態）に常時接触しており、走行時の振動により接続金具がホースを損傷し、油圧用油が漏れ、シリンダーの油圧力が一気に抜けたと認められること。（2）ウイングの油圧シリンダー用ホース金具を取り外す、若しくは緩める作業を行ったと推定されること。（3）故障時は、「ウイングの油漏れ作業の特定のみを行う」という作業内容が徹底されていなかったこと。
