労働災害情報の提供について（第 14 報 累計 17 件目）

空港のボーディングブリッジの点検中に墜落し死亡

産業廃棄物焼却炉の集じん装置を点検中、焼却灰が飛散し火傷

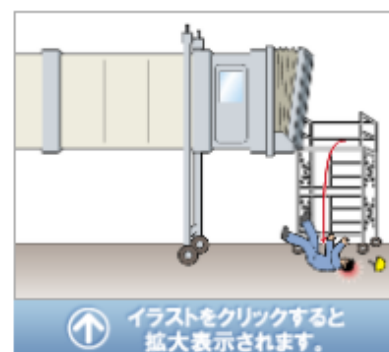
これらの状況から判断すると、まず被災者は移動式足場の最上段に上ってカーテン巻き取り軸を囲う扉を開けて中の状態を目視点検した。その後、足場の下に降りようとしたときに、足場最上段（2.2mの高さ）の手すりの無い部分から墜落したものと推定される。

なお、移動式足場は、航空会社所有のもので昇降路の両側および最上段の両側には、高さが90cm（中さん付き）の手すりが取り付けられていたが、最上段の1方向には手すりが設けられていなかった。

高所で作業を行う場合には、墜落・転落を防止するための安全な足場(作業床)を確保することが必要である。移動式足場等を使用する場合には昇降時および最上段での作業時に転落等のおそれがないように手すり等を完備したものを使用する。(安衛則第518～521条)

なお、移動式足場等は、使用する会社がその作業に専用のものであり、製作したものが望ましい。やむを得ず他の所有者のものを借用する場合には、転落等を防止するための手すり措置等が完備していることを確認し、不適切なものは使用しない。
